Erfahrungen bei Fräsvortrieben im Nürnberger U-Bahnbau

Von Ralf Plinninger, Kurosch Thuro und Thorsten Bruelheide

Experiences during Roadheader Tunnelling of the Nuremberg Underground

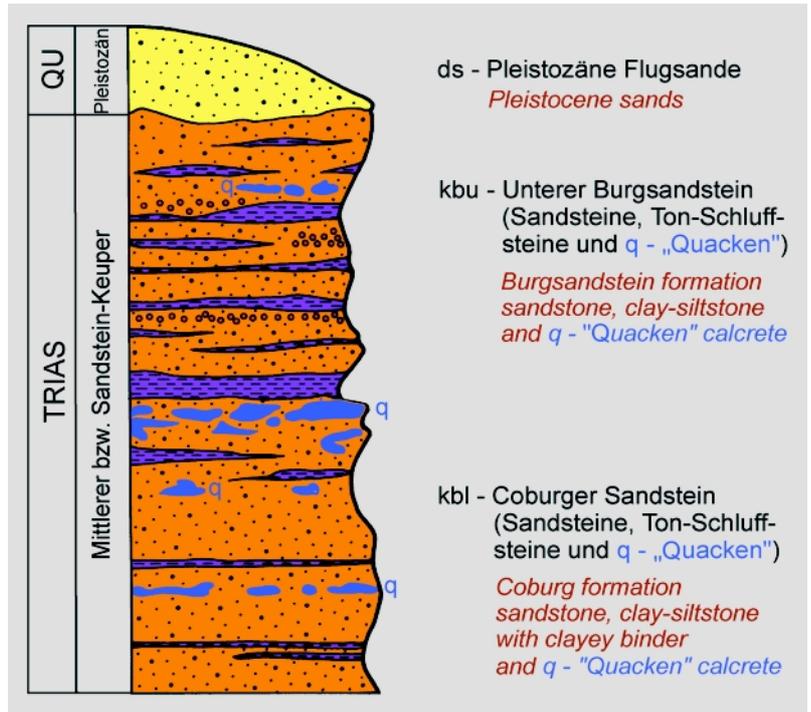
Bild 1 Schematische Schichtsäule der während der Vortriebsarbeiten für die Erweiterung der U-Bahn-Linie U2 Nürnberg ange-troffenen Schichtfolge.

Fig. 1 Generalized section of the Keuper sediments encountered during the excavation works for the extension of the Nuremberg Underground Railway.

Trias) anzutreffen. Die bei den Baumaßnahmen angetroffenen, klastischen Sedimente werden stratigraphisch den Schichtgliedern Coburger Sandstein und Burgsandstein zugerechnet, die wiederum dem mittleren oder Sandsteinkeuper angehören (2). Eine bis zu 1,5 m mächtige Decke aus pleistozänen Flugsanden verhüllt diese Gesteine meist jedoch an der Oberfläche (Bild 1).

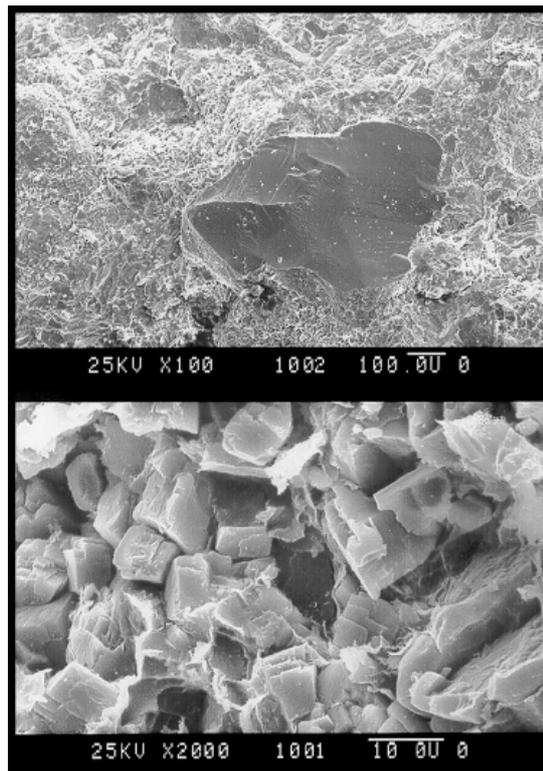
Bild 2 REM-Aufnahmen von „Quacken“; links Übersichtsaufnahme mit einer transgranular gebrochenen Oberfläche eines gerundeten Quarzkorns in einer dichten, carbonatischen Matrix, rechts Detailansicht dieser Matrix mit typischen, rhomboedrischen Kristallformen des Dolomits und nur untergeordnet Tonmineralen (kleinere, schuppenförmige Aggregate) (Aufnahmen Dr. J. Froh, TUM).

Fig. 2 Scanning electron microscope photograph of a „Quacken“ layer. Left: overview with a transgranular surface of a quartz grain within a dense carbonatic binder material. Right: Detail of this binder material with typical rhombic crystals of dolomite and only few clay minerals (small, scaly aggregates).

cher Hinweis auf die extrem gute Kornbindung in den Konkretionen, die sich auch in einaxialen Druckfestigkeiten von bis zu 180 MPa niederschlägt.

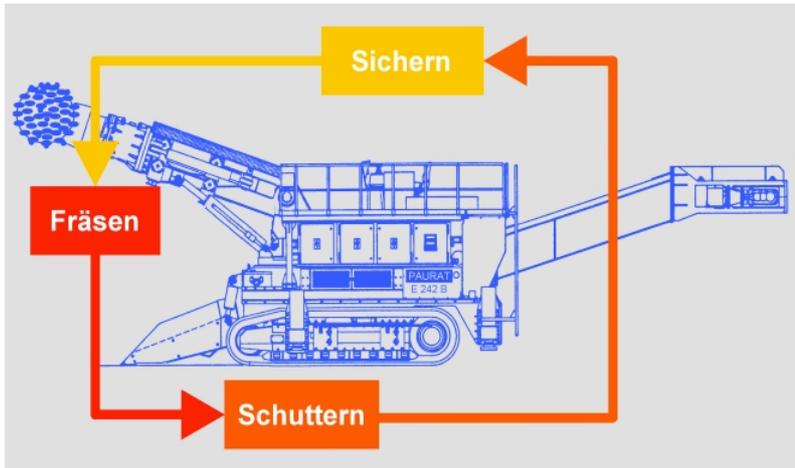
Bild 3 Schematische Darstellung des Arbeitsablaufs beim TSM-Vortrieb. Probleme bei einem Arbeitsschritt wirken sich immer negativ auf den Gesamtvortrieb aus.

Fig. 3 Illustration of the working process in roadheader excavation. One problem can ruin the whole excavation performance.

Ganz generell erfolgt der Vortrieb mit einer Teilschnittmaschine zyklisch in den aufeinanderfolgenden Arbeitsschritten Gebirgslösung (Fräsen/Schneiden), Schuttern des gelösten Materials, Einbau der Sicherung (Bild 3). Dabei bestimmt jeder einzelne dieser Arbeitsschritte die Leistungsfähigkeit des Gesamtvortriebs (3, 4). Läßt man den Arbeitsgang „Sicherung“ beiseite, so ergeben sich für eine Teilschnittmaschine folgende typische Probleme:

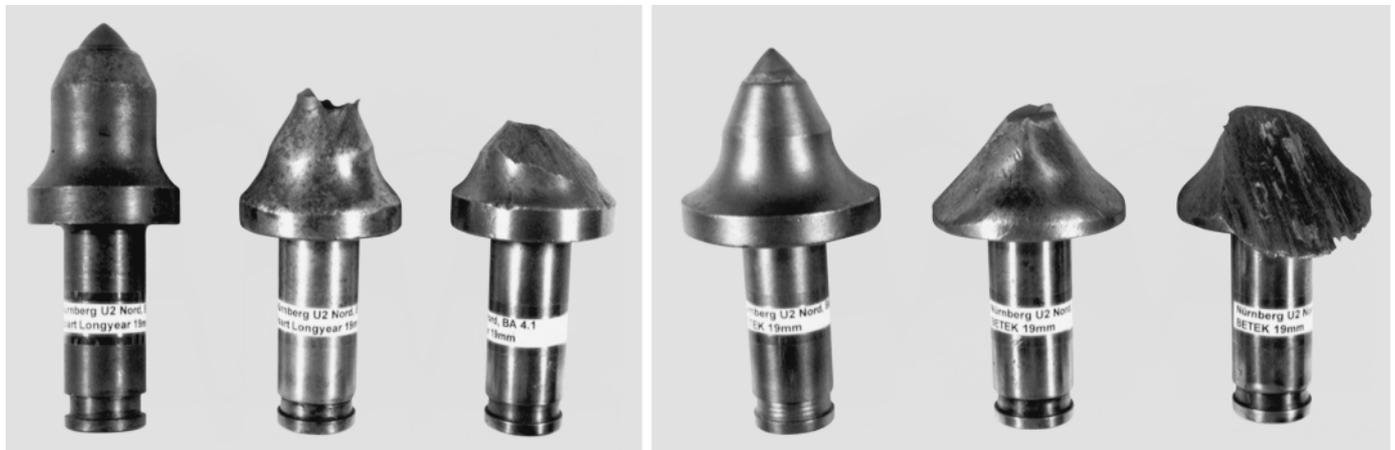
Bild 4 Gegenüberstellung fabriknueuer und verschlissener Rundschafftmeißel. Jeweils links: Fabriknueuer Meißel. Mitte: Aus- oder Sprödbbruch des Hartmetallstifts. Rechts: Einseitige Abnutzung infolge Sprödbrechts.

Fig. 4 Comparison between brand-new and worn out cutter bits. On the left: brand-new bit. Center: breakout of the tungsten carbide insert. On the right: Asymmetrical wear as a result of brittle fracture of the tungsten carbide insert.

Die Begutachtung von etwa 100 verschlissenen Meißeln zeigte bald, daß in den überwiegenden Fällen der Hartmetallstift gebrochen oder gar aus dem Trägermaterial herausgerissen worden war (Bild 4). Dieses Verschleißbild entspricht ei-

Obwohl mit den Untersuchungen in den Quacken hohe Quarzanteile von bis zu 60 % nachgewiesen werden konnten, geben die Verschleißformen zu der Vermutung Anlaß, daß der immense Verschleiß an Rundschafftmeißeln in erster Linie nicht durch die Abrasivität der Konkretionen verursacht wurde. Den Hauptversagensmechanismus stellt der Sprödbbruch beziehungsweise Ausbruch des Hartmetalleinsatzes dar, eine Verschleißform, die vor allem auf hohe Schlagimpulse zurückzuführen ist.

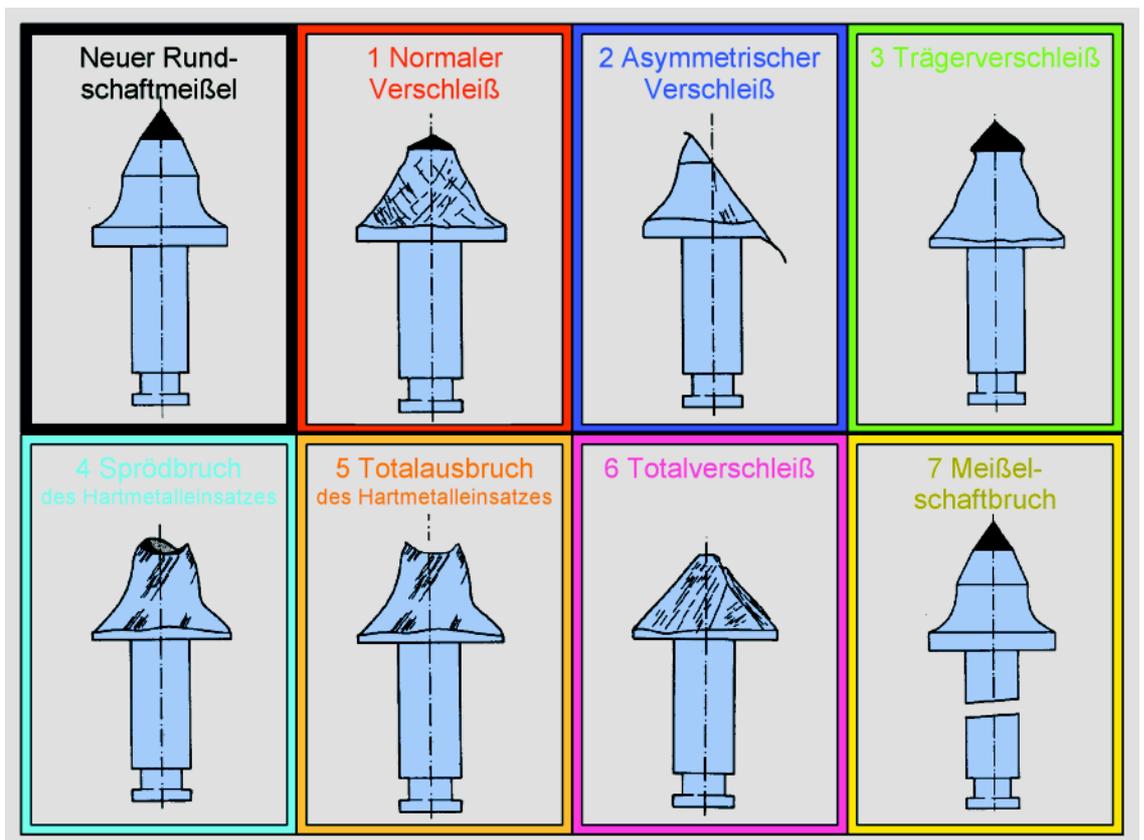
Bild 5 Verschleißklassifizierung für Rundschafftmeißel (nach 3, 4).

Fig. 5 Bit wear classification for cutter bits (after 3, 4).

nem Verschleiß der Verschleißklassen 4 und 5 (Bild 5). Zwischen enorm hohem Verschleiß und dem Auftreten dickerer Quackenlagen schien ein eindeutiger Zusammenhang zu bestehen: Die höchsten Verschleißraten wurden dabei in einem Abschnitt erzielt, in dem zwei 0,5 und 0,9 m mächtige, massige Konkrethorizonte angegriffen wurden.

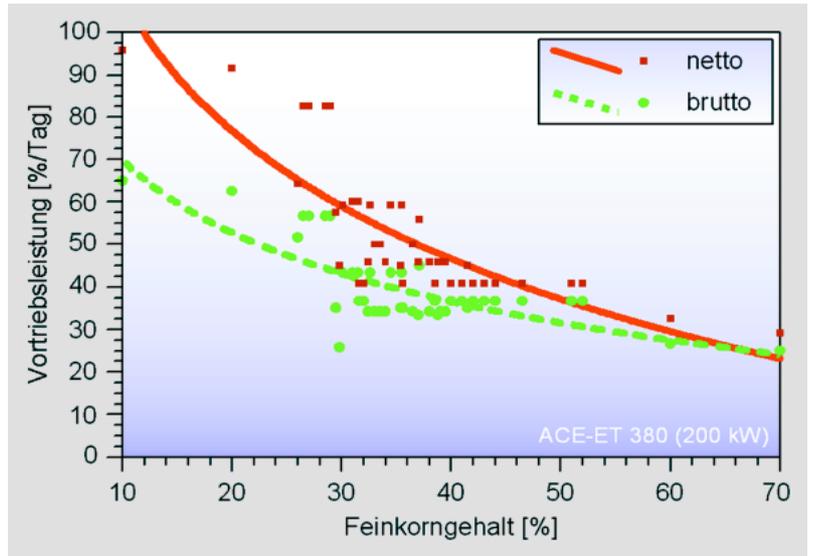
Bild 6 Netto- und Bruttovortriebsleistung in Abhängigkeit vom Ton- und Schluffgehalt in Keuperformationen.
Fig. 6 Net and gross excavation rates versus average amount of clay and silt in the Keuper formation.

Die durchgeführten Untersuchungen ergaben, daß zwischen den täglichen Vortriebsleistungen und dem Feinkorngehalt im angetroffenen Gebirge ein klarer Zusammenhang bestand. Bild 6 zeigt, wie die Gesamtvortriebsleistungen (Netto und Brutto) in Abhängigkeit des Ton-Schluffgehalts steil absanken.

Das vorgestellte Modell kann ebenso die Kurvenverflachung erklären, die im Bild 6 bei höheren Feinkorngehalten beobachtbar wird: Mit steigendem Gehalt an Ton und Schluff im Schneidgut nimmt umgekehrt der Anteil an Sand ab, wodurch die Wasserwegsamkeit im Schneidgut reduziert wird. Als Effekt dieser Reduzierung benötigt die Mischung länger, um sich mit Wasser aufzusättigen.

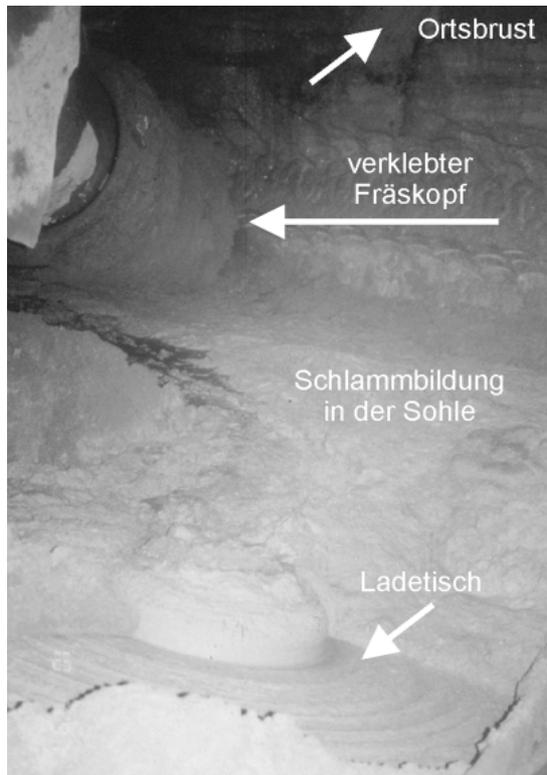
Bild 7 Situation vor dem Ladetisch: Die Ladescheiben der TSM sind nicht in der Lage, den Erdbrei in den Förderkanal zu transportieren. Im Hintergrund: Stark zugesetzter Längsschneidkopf (4).

Fig. 7 Situation in front of the loading table: The loading device is not able to muck the muddy material into the haulage channel (4).

- ◇ Beim Schuttern mit dem Schuttersystem: Aufgrund der breiigen Konsistenz des Schneidguts war es für den Ladetisch der TSM unmöglich, die geschnittene Kubatur abzufördern. In regelmäßigen Abständen mußte daher der Schneidvorgang unterbrochen werden, um der Vortriebsmannschaft Gelegenheit zu geben, den sich bildenden Matsch händisch auf den Kettenförderer zu schaufeln (Bild 7).
